Lerums kommun

Dp Höjdenliden, Lerum 1:66

PM Geoteknik

Uppdragsnr: 108 54 50 Version: 1.0 Datum: 2023-04-28 rev A 2023-06-12

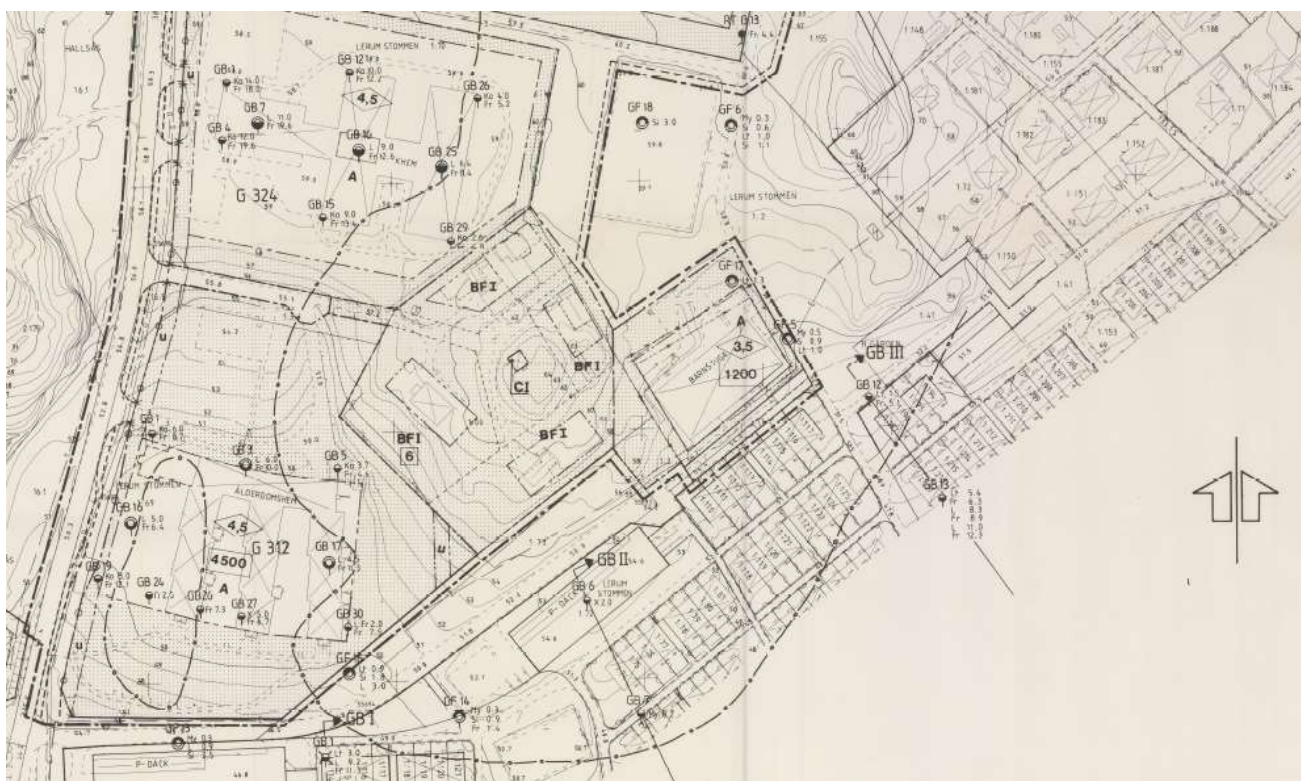
Figur 1. Utklipp ur ritning G101, Hallegården 1:30 M.fl., Stadsplan. PM betr Geotekniska förhållanden, GF Konsult 1982. Se MUR Geoteknik.

Tidigare utförd utredning visar att aktuellt planområde ligger inom gräns för fastmark (berg, friktionsjord eller genomgående torrskorpelera), det var dock oklart huruvida kullen inom aktuell fastighet utgjordes av berg eller fyllnadsmassor.
